קירור מנוע – פחות זה יותר

נכתב על ידי Mike Busch, תורגם על ידי איציק מה-יפית, מתוך AVweb מאתריך 19.1.2005.

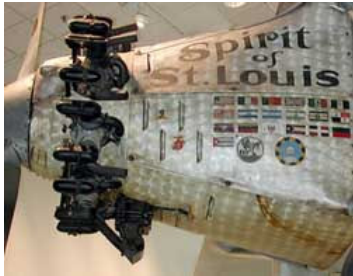
בימים המוקדמים של התעופה, מתכנני מטוסים נקטו בגישה פשוטה לבעיות קירור מנועי מטוסים. המנועים הותקנו עם צלעות הקירור בחוץ בזרם המדחף, וקוררו על ידי הזרימה האופקית של אוויר המגה. תכנון זה נודע כ"קירור מהירות", והתאים לקירור מנועים רדיאליים בעלי שורה אחת ודחיסה נמוכה של אותם הימים.

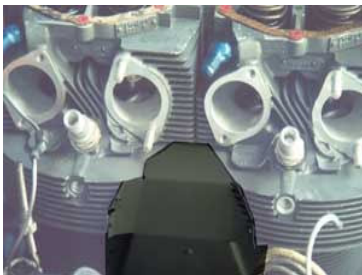
בעיה נפוצה נוספת הינה שהאטמים יכולים להתקפל או להתקמט כאשר מתקינים את החיפוי, דבר המונע מהם לאטום כנגד החיפוי, ומאפשרים לאוויר להימלט. חשוב לחפש בתשומת לב בעיות אלו כל פעם שהחיפוי מוסר, ובמיוחד חשוב כאשר אטמים חדשים מותקנים (כפי שהיה המקרה של ה- T210).
