## דוח חקירה בטיחותית

תיק תקרית חמורה מס' 57-08

- אובדן שליטה בגובה נמוך -

19.12.08	תאריך
קינג-אייר	סוג כלי הטיס
4X-DZT	סימן רישום
אזור אימונים 13	מקום האירוע

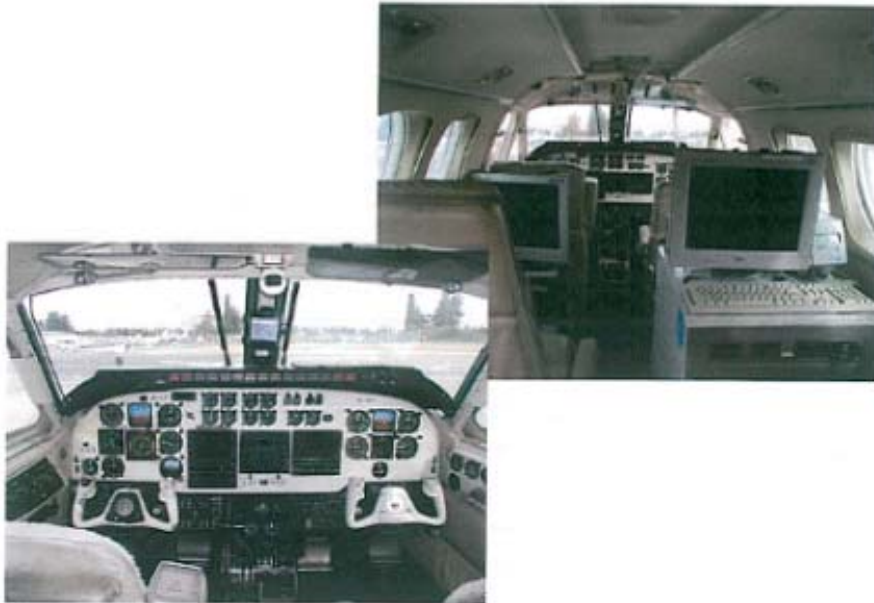
(ח) חלוקת מקומות הישיבה: הבחון במושב קדמי ימני והבחון על ידו. הטייס הראשי במושב אחורי שמאלי, עם אפשרות לצפות בלוח מכשירים של הבחון, והבחון האחר מימינו ומאחוריו.

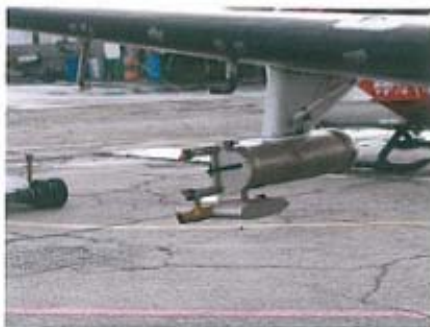
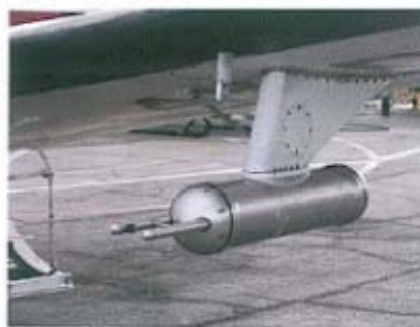
א) שני מארזי מחקר (אחד מתחת לכל כנף).

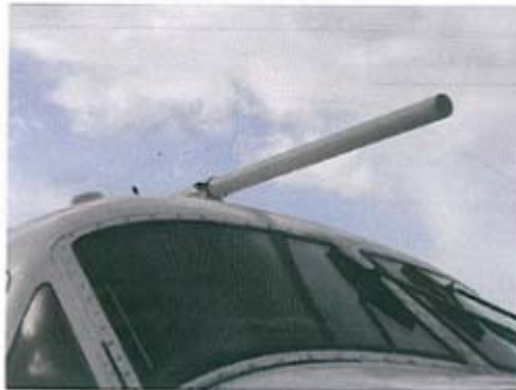
ב) ציור איסוף נתונים על גג המטוס.

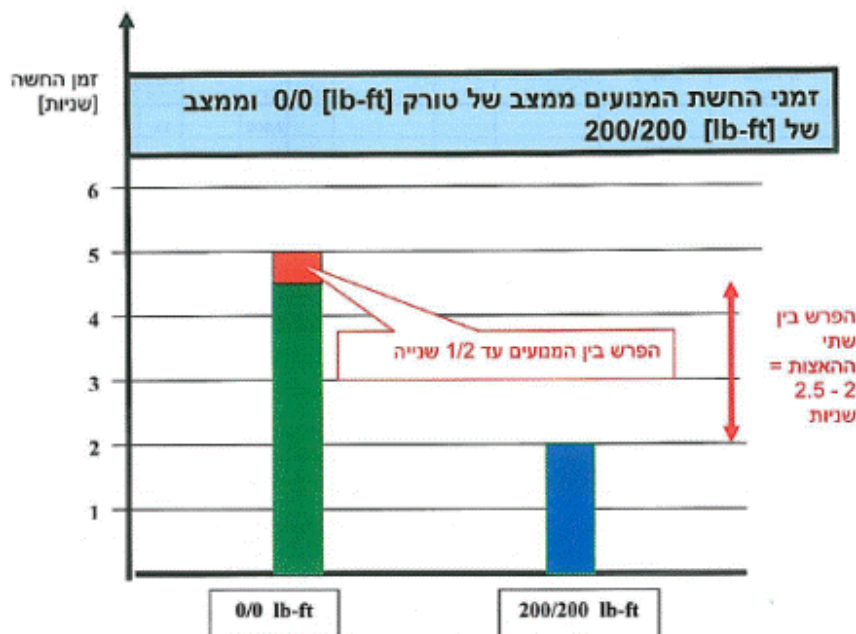
ג) זמן החשה הקצר בהאצה מ -  $TRQ=200$  לעומת סרק מונע התפתחות כוח א-סימטרי משמעותי בין המנועים.

ד) כפי שניתן היה לראות, בהאצה מסרק יכולה להתפתח א-סימטריה של כחצי שנייה בהחשה בין המנועים בתפעול איטי ועדין של המצערות. א-סימטריה זו סביר שתגדל בתפעול אגרסיבי של המצערות.

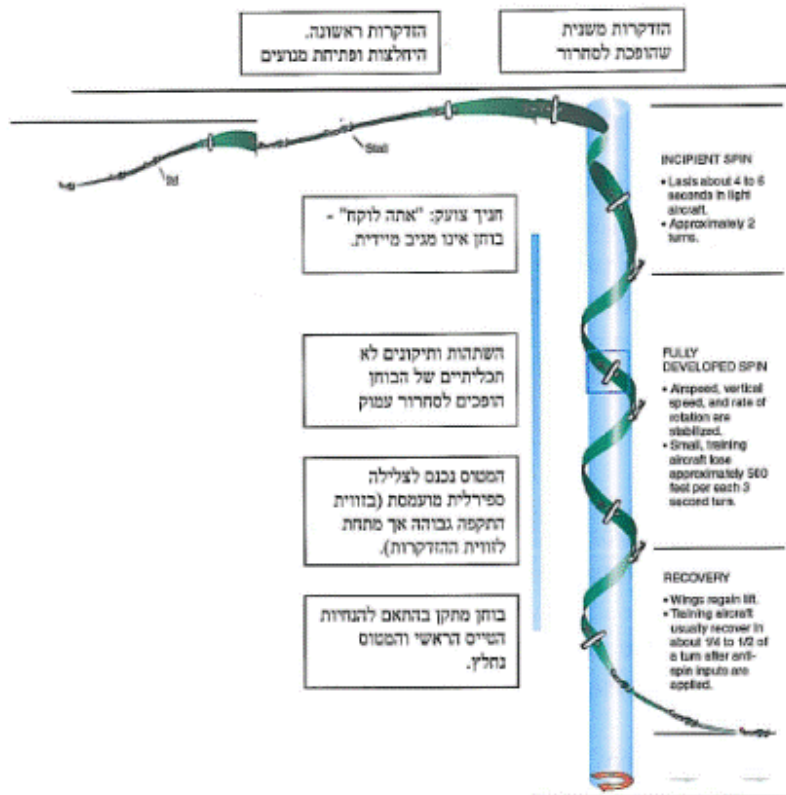
## ה. תרשים המחשה של האירוע

- 1) הכניסה לתרגיל ההזדקרות בוצעה בשליטה והנבחן נחלץ מההזדקרות, תוך ביצוע של כ - 360 מעלות.
- 2) בשלב זה, הנבחן פתח כוח מנועים, הכניס רגל ימין וניסה להרים את כנף שמאל היורדת באמצעות המאזנות. מנוע ימין האיץ מהר יותר ממנוע שמאל והמטוס יצא מכלל שליטה רוחבית, הוריד אף ונכנס לסחרור חריף.

- 3) הטייס הראשי העיד ששמע את מנוע ימין מאיץ מהר יותר ממנוע שמאל.
- 4) הנבחן צעק לבוחן "אתה לוקח" ועזב את ההגאים. הבוחן לא הגיב מספיק בהחלטיות. בשלב זה התערב הטייס הראשי בטיסה, מהמושב האחורי ותוך כדי צפייה במכשירי המטוס, הנחה בצעקות את הבוחן, להכניס בחוזקה רגל ימין, כאשר הוא חוזר וצעק זאת מספר פעמים.

- 5) לאחר הפסקת הסבסוב, הטייס הראשי צעק "משוך ותרים את האף" (עפ"י דברי הטייס הראשי, כל האירוע נמשך כ - 20 שניות).
- 6) נבחן א' העיד שהייתה א-סימטריה של קצב צבירת הכוח כבר בהמראה, דבר המעיד על שוני בקבלת הכוח, עם פתיחת המנועים בהיחלצות מההזדקרות.

- 7) הא-סימטריה בהחשת המנועים בפתיחתם יצרה סבסוב שמאלה שהתפתח לגלגול. הניסיון לייצב את המטוס באמצעות רגל ימין והרמת הכנף היורדת באמצעות המאזנות חריפו את כניסת המטוס לסחרור.
